1. Введение

Настоящее обследование технического состояния строительных конструкций крыши здания детского сада по адресу: РФ.

Объектом обследования являются строительные конструкции крыши здания.

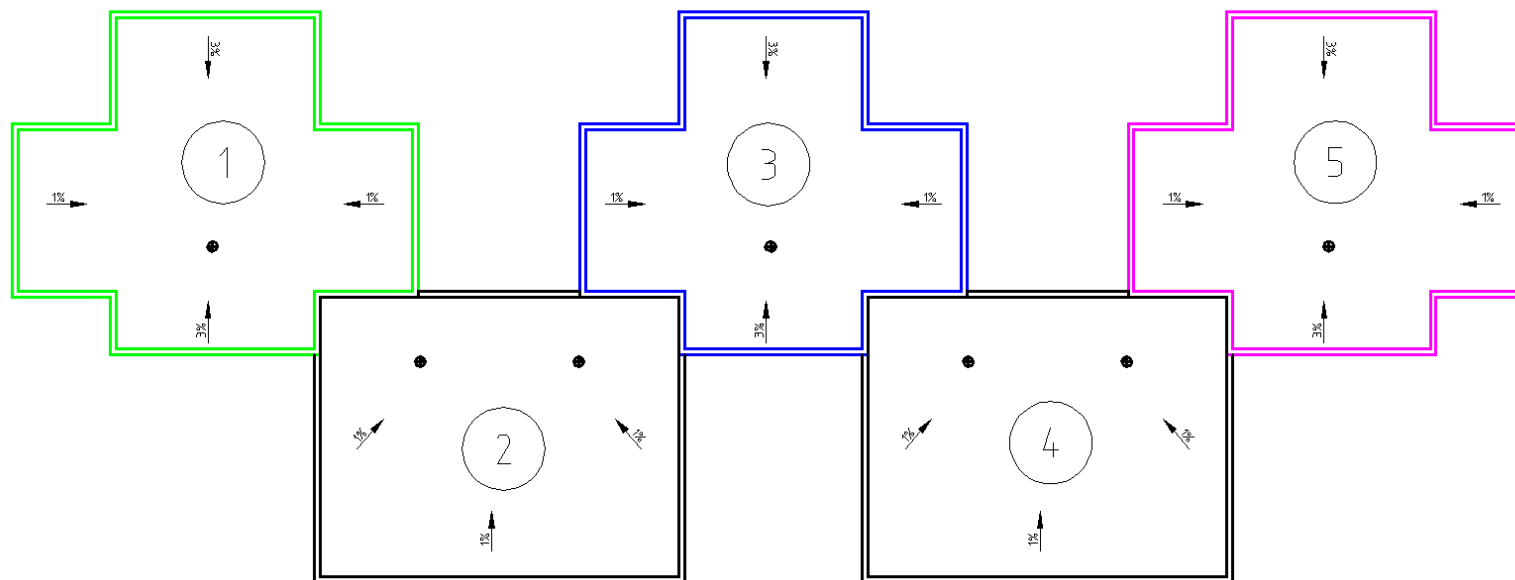
Рис.1. Схема расположения участков крыши

Здание – года постройки, сложной конфигурации в плане. Здание в плане состоит из пяти прямоугольных секций (две – одноэтажные, №2,4; три - двухэтажных, №1,3,5). Таким образом, крыша здания разделена на 5 участков. Нумерация участков крыши принятая в настоящем отчете указана на схеме (см. рис.1).
